AVVISO URGENTE PER LA SICUREZZA NEL SITO

Rif. GE HealthCare n. 87012

RI: **bk3500, bk3000, bk5000 e bkActiv 2300 Apparecchi a ultrasuoni con opzione batteria**

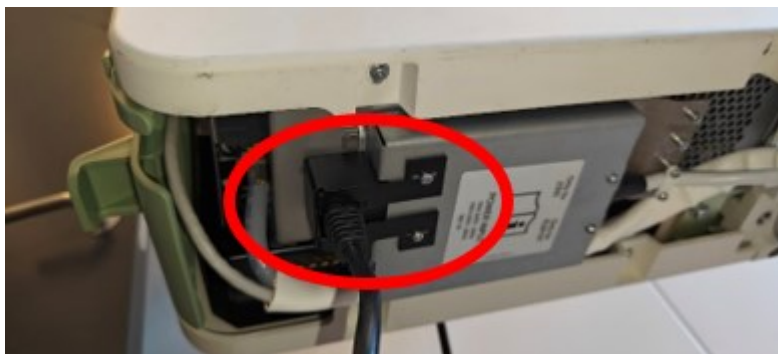
Finché GE HealthCare non implementa una soluzione permanente per questo problema nel dispositivo, controllare il collegamento del cavo di alimentazione alla porta di alimentazione del dispositivo per ecografia (vedere Figura 1).

Figura 1: Morsetto per filo metallico

- Se non è presente la clip di fissaggio del cavo di alimentazione, assicurarsi che il cavo di alimentazione sia inserito completamente nella presa di corrente prima di ogni utilizzo e durante la ricarica dell'ecografo.
- Se la clip di fissaggio del cavo è presente, non sono necessarie ulteriori azioni.
