## Consignes de sécurité urgentes

### Rappel

**Mercedes Liposuction Kan 15cm Ø 3mm Griffansatz REF 09.88.30**

29.11.2024

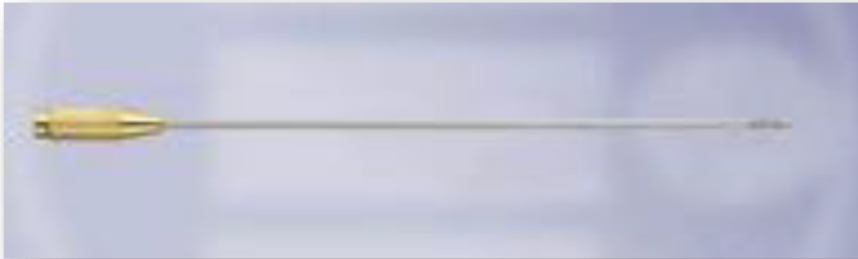
Numéro de l'article **09.88.30** Mercedes Liposuction Kan 15cm Ø 3mm Griffansatz  
**LOT** RSIC3-0023, RAIS3-0023, FIIS4-0023

Dans le cadre de notre contrôle continu de la qualité, il a été constaté que l'extrémité utile de la canule a été fabriquée avec la tolérance la plus faible. Dans de rares cas, il n'est pas exclu

Dans de rares cas, il n'est pas exclu que l'extrémité active se plie si la pression est trop élevée.

Veuillez réparer le produit et nous le renvoyer. Nous vous livrerons un produit de remplacement adéquat et irréprochable dans les plus brefs délais.
