Réf. FSN : 2025-FSN-0000124

Réf. FSCA : 2025-FA-0000124

Avis de sécurité URGENT
Risque de dérive du capteur de pression différentielle (dP)
dans les dispositifs Impella RP

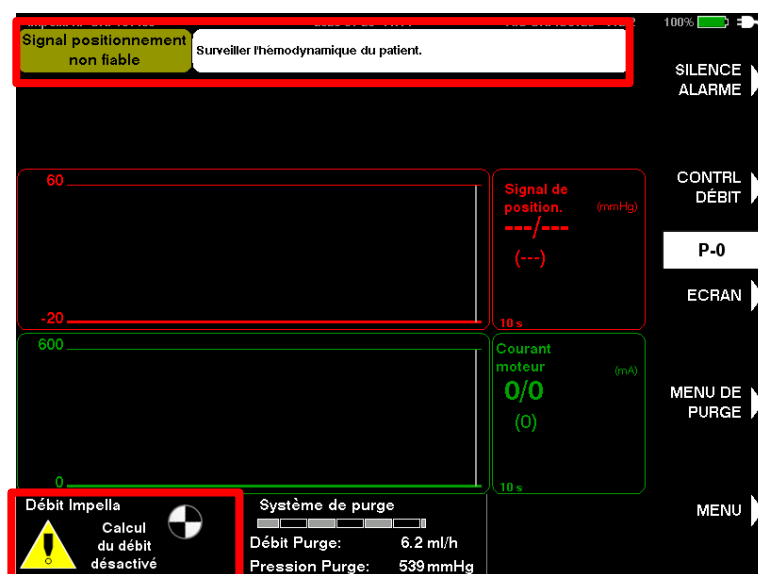
2. Motif de l'action corrective de sécurité (FSCA)*	
2.	1. Description du problème lié au produit* Abiomed a identifié un risque de dérive du capteur de pression différentielle (dP) dans les pompes Impella RP, ce qui peut entraîner des lectures de débit inexactes et un signal de placement. Le capteur dP mesure la différence de pression entre l'entrée et la sortie de la pompe RP Impella, qui sert d'entrée pour les mesures de la pompe énumérées ci-dessus. Il n'y a aucun moyen de confirmer l'erreur dans le calcul du débit directement à partir des signaux de la pompe dans ces situations. Lorsque le signal du capteur dP dépasse la plage de fonctionnement du capteur, le calcul du débit est désactivé et une alarme « Signal de placement non fiable » (PSNR) s'affiche sur l'AIC, comme le montre la figure 1. Veuillez noter que l'alarme PSNR n'est pas systématiquement déclenchée dans tous les cas de dérive du capteur dP.

Le capteur dP n'affecte pas la capacité de la pompe à fournir une suppléance hémodynamique. Le débit de la pompe est entraîné par le courant du moteur et ne dépend pas du capteur de pression.

Figure 1 : Exemple d'écran AIC pendant l'alarme PSNR déclenchée par le capteur dP

Selon le texte de l'alarme AIC, les cliniciens doivent continuer à : surveiller les paramètres hémodynamiques du patient avec des dispositifs de diagnostic approuvés, vérifier le positionnement de l'Impella à l'aide de l'imagerie. En outre, il convient de se reporter aux débits du niveau P indiqués dans les notices d'utilisation, comme le montre la Figure 2 du présent courrier. Ces valeurs reflètent la plage de débit de la pompe sur des gradients de pression définis dans des conditions contrôlées ; le débit réel de la pompe dépend de la précharge, de la postcharge et peut varier en raison de l'aspiration, d'un positionnement incorrect ou de la présence d'un thrombus à l'orifice d'aspiration.

- continuer à surveiller les paramètres hémodynamiques du patient avec des dispositifs de diagnostic approuvés et continuer à vérifier le positionnement de l'Impella à l'aide de l'imagerie avant toute intervention clinique.

- se reporter aux débits du niveau P indiqués dans la notice d'utilisation, comme le montre la Figure 2, et se fier à ces valeurs plutôt qu'à l'écran de l'AIC. Les valeurs indiquées dans la notice d'utilisation reflètent la plage de débit de la pompe sur des gradients de pression définis dans des conditions contrôlées. Les médecins doivent être conscients que le débit réel de la pompe dépend de la précharge, de la postcharge et qu'il peut varier en raison de l'aspiration, d'un positionnement incorrect ou de la présence d'un thrombus à l'orifice d'aspiration.

- suivre les tendances du signal de positionnement afin de surveiller les performances de la pompe et d'identifier les changements soudains, sans oublier que les changements brusques du débit affiché doivent être évalués à la fois par rapport au débit indiqué dans la notice d'utilisation et par rapport aux tendances temporelles. Un changement brusque du débit ou un écart brutal par rapport au débit attendu indiqué dans la notice d'utilisation peut indiquer la nécessité de réévaluer le positionnement et les performances de la pompe, l'état du patient et les paramètres hémodynamiques cliniques.
